GBL erneuert geschütztes Hochhaus in Zürich Albisrieden

Neue Spielregeln

Die Gemeinnützige Baugenossenschaft Limmattal (GBL) hat ihr Hochhaus in Zürich Albisrieden umfassend saniert, wobei der Erhalt preisgünstigen Wohnraums im Vordergrund stand. Unter anderem galt es, die Fassaden des Betonelementbaus zu erneuern. Eine besondere Herausforderung, steht das Haus doch seit neustem unter Denkmalschutz.

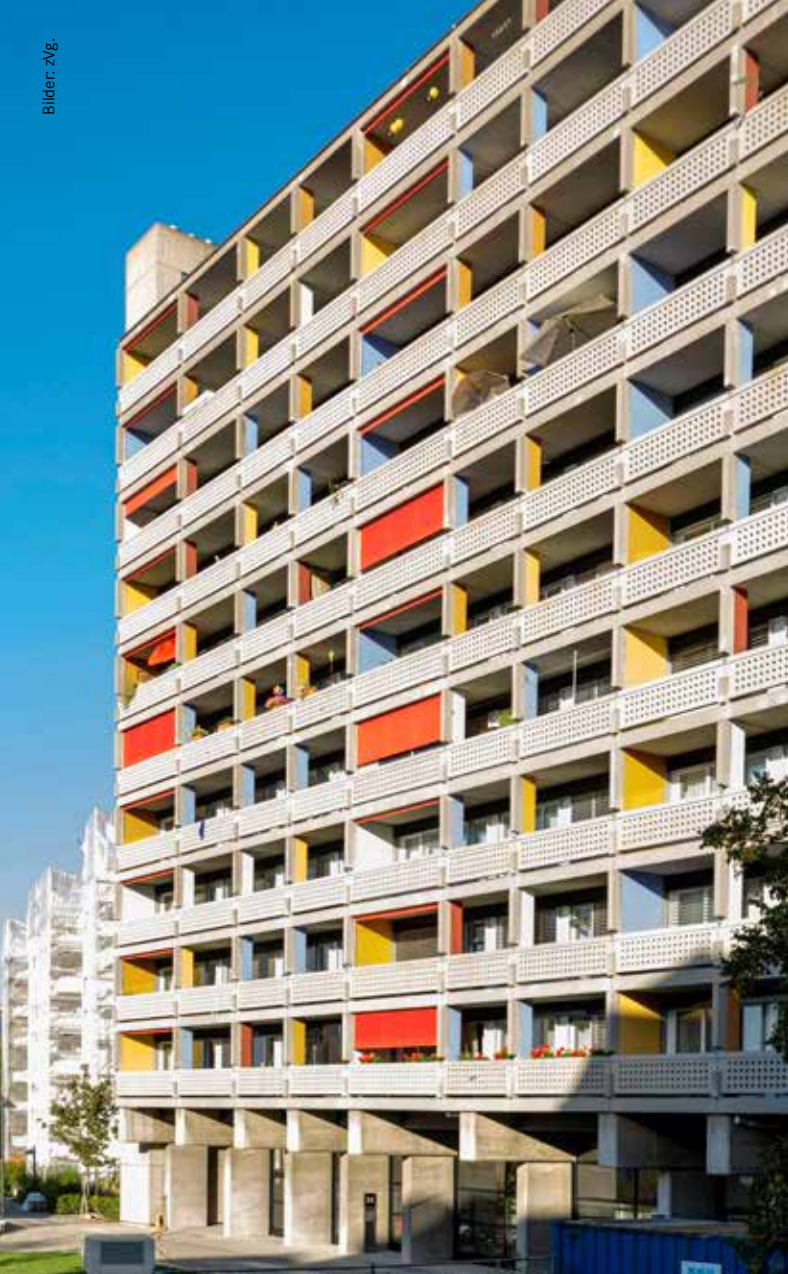
Das Hochhaus nach der Sanierung: Die Brüstungsbänder aus Beton konnten trotz Denkmalschutz durch eine leichtere, perforierte Version ersetzt werden. Ersichtlich sind auch die neue Farbgestaltung im Balkonbereich sowie das geschützte Sockelgeschoss.

Die Inventarisierung bedeutet zwar noch keinen Schutz. Doch müssen alle Veränderungen den Behörden vorgelegt werden. Im Falle der GBL folgten rund einjährige Verhandlungen, in denen anhand der geplanten Erneuerung auch der künftige Umfang für den Schutz des Gebäudes festgelegt wurde. Nicht dass die Denkmalpflege das Projekt als Ganzes in Frage gestellt hätte. Aber um manche Details habe man gerungen. «Es gab Punkte, die entweder für die Stadt oder für uns eigentliche No-Gos waren», erklärt Martin Koller. Ein Beispiel dafür sind die Balkonbrüstungen, die als massive Betonriegel daherkamen. Die Denkmalpflege wollte sie erhalten, die Genossenschaft wünschte sich dagegen eine transparentere Lösung und hatte ursprünglich sogar den Ersatz durch Glas ins Auge gefasst. Schliesslich einigte man sich auf einen Kompromiss, eine Lösung in Betonoptik, die das bisherige horizontale Raster erhält, aber dank einer Perforierung durchlässiger wirkt – eine Lösung, die man auch bei manchen Corbusier-Bauten findet.

Einen Knackpunkt bildeten auch die Fassadenelemente, die das Erscheinungsbild wesentlich prägen. Die massiven Betonteile besaßen nur eine minimale Dämmung. Zudem war unklar, wie sie überhaupt an der Fassade befestigt waren und wie weit ihr Gewicht der Tragstruktur standhalten würde. Gemeinsam mit einem grossen Zementunternehmen entwickelten die Architekten deshalb eine gänzlich neue Lösung, nämlich dünne, leichte Elemente aus Faserzement, die sich jedoch optisch kaum von der früheren Fassade unterscheiden. Mit ihrer

dicken Dämmschicht aus Mineralwolle bieten diese Platten allerdings einen zeitgemässen Wärmeschutz. Im Balkonbereich durften die Architekten eine weitere Massnahme realisieren, um die Betonoptik aufzufrischen. Jeweils eine Balkonseite ist nämlich in fünf verschiedenen Farbtönen gehalten, die aus der Le-Corbusier-Palette stammen. Dasselbe attraktive Farbkonzept findet sich im neugestalteten Erdgeschoss und auf der Dachterrasse.

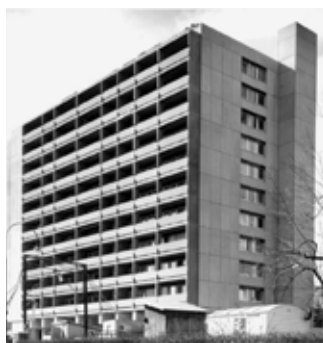
Früherer Zustand.

Wohnbauten Le Corbusiers eine strenge Gliederung und eine massive Beton- und Elementbauweise gewählt hatten. Nach vierzig Jahren Lebensdauer wurde eine Sanierung unumgänglich: Die Fassaden besaßen kaum eine Wärmedämmung, in den oberen Stockwerken piff der Wind durch die Fenster. Die Wohnungen hatten noch die originalen Siebzigerjahrküchen und -bäder, das Leitungssystem musste dringend ersetzt werden.

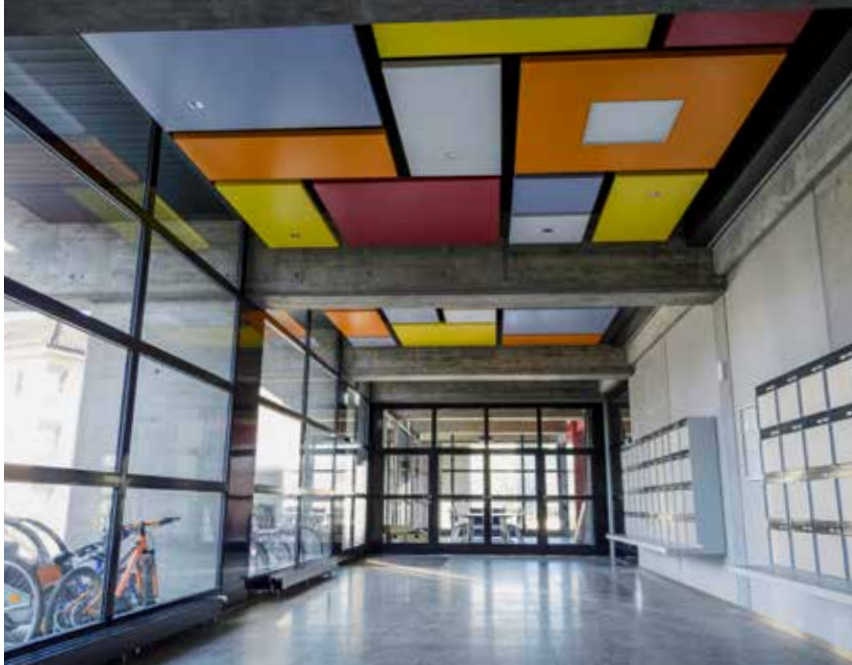
Im neu verglasten Erdgeschoss konnte ein Gemeinschaftsraum eingerichtet werden.

mächtigen Stützen und dem Geschäftsstellenanbau. Hier galt es zwar, die transparente Erscheinung zu erhalten. Die Genossenschaft durfte jedoch eine voll verglaste Eingangshalle mit Gemeinschaftsraum einbauen. Mehr Kummer bereitete die Forderung der Behörden, eine Originalküche zu erhalten, denn die alten Küchen waren durchwegs mit Schadstoff belastet. Deshalb setzte die Genossenschaft schliesslich den gesamten Ersatz durch. Bei allen neuen Elementen, etwa auch den eigens entwickelten Fassadenplatten, habe die Denkmalpflege vor der Bewilligung Muster verlangt, erklärt Architektin Veronika Harder. Ein Umstand, der beträchtlichen Aufwand bedeutet habe, weil zur Entscheidungsfindung eine Mehrzahl Muster und Besprechungen notwendig wurden.

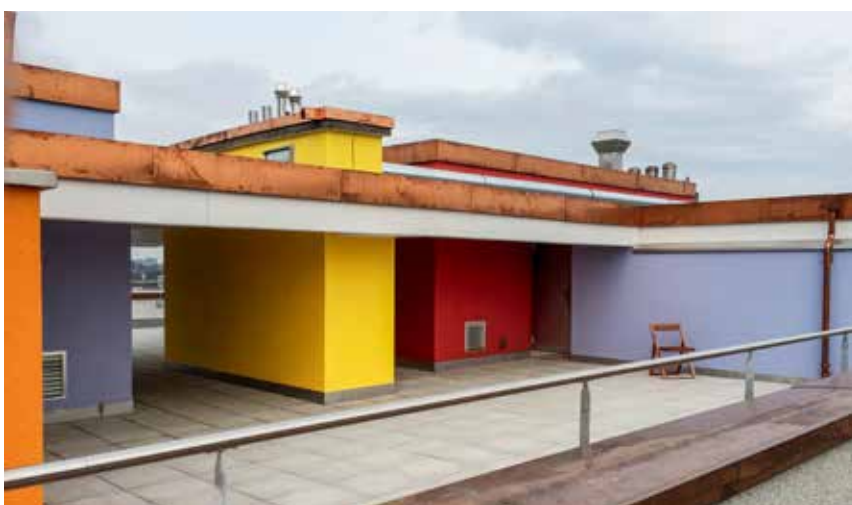
Die ebenfalls sanierte Dachterrasse steht allen Bewohnerinnen und Bewohnern zur Verfügung.

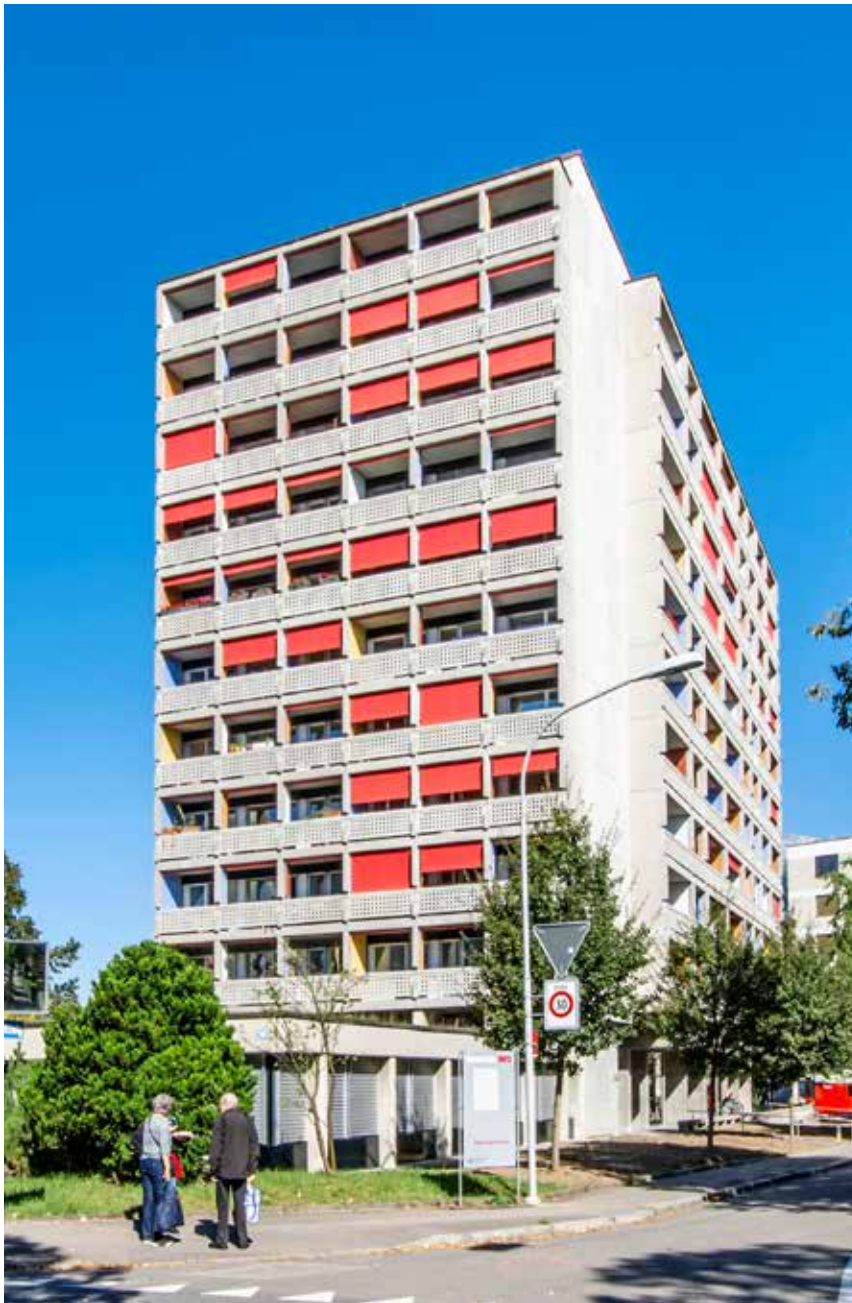
Strassenfassade mit vorgelagerter GBL-Geschäftsstelle. Die neuen Fassadenplatten aus Faserzement unterscheiden sich kaum von den früheren Betonelementen.

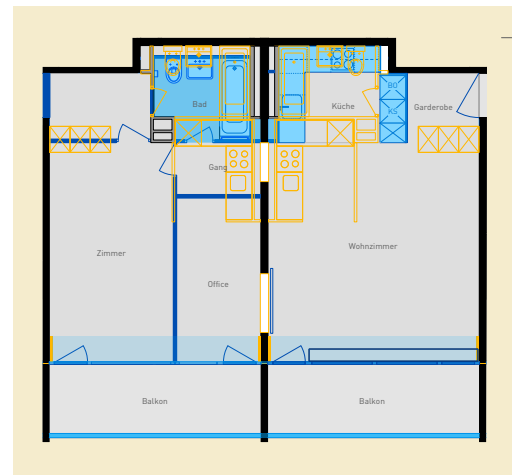
Ein Teil der Einzimmerwohnungen wurde zu attraktiven 2 ½-Zimmer-Einheiten zusammengelegt.
